TFG

PROPUESTA DE INTERVENCIÓN  
PARA LAS PINTURAS MURALES DEL  
LADO DEL EVANGELIO DE LA IGLESIA  
DE SAN ANTONIO ABAD DE  
VALBONA (TERUEL)

Presentado por Triana Calvo Castilla

Grado en Bellas Artes

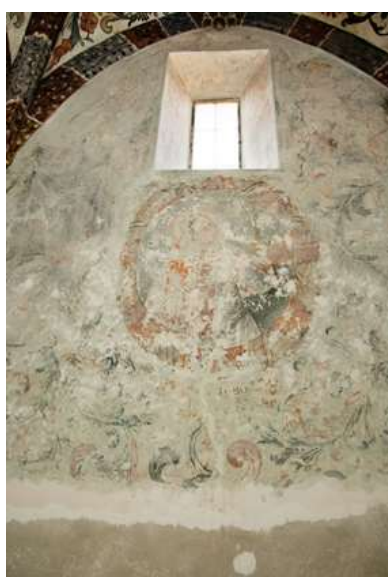
Fig. 13. Imagen general del muro número 2.

En el muro número 2, bajo una pequeña ventana que ilumina la estancia, hay un dibujo simétrico al anterior, también en forma de medallón, en la que aparece otro personaje que ha sido imposible descifrar de quién se trata, ya que las letras que se distinguen en la filacteria que lo acompaña no aportan apenas información y, hasta 2002 no se supo de la existencia de estas pinturas, por lo que la documentación existente al respecto es prácticamente nula.

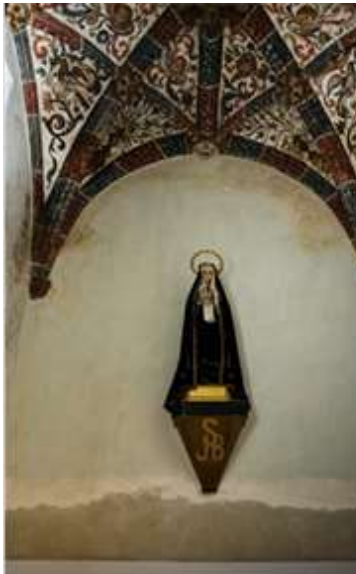
Fig.14. Imagen general del muro número 3.

Entre estos dos muros número 3, que aparece con más porcentaje de superficie cubierta por cal que los dos anteriores, por lo que su apariencia es fundamentalmente blanca, aunque se pueden adivinar formas vegetales con color en capas de pintura inferiores, especialmente en las zonas próximas a la bóveda dónde las manchas por humedad facilitan esta visión.

En la zona central de este muro, hay colgada presidiendo la capilla una escultura exenta de la Virgen, por lo que resulta más complicado saber si tras las capas de cal de esta zona existe otro “medallón” que continúe la serie o, si por el contrario desde un principio estaba establecida la posición de una escultura en esta zona y simplemente existe un fondo con motivos vegetales y animales que enmarcarían dicha imagen.

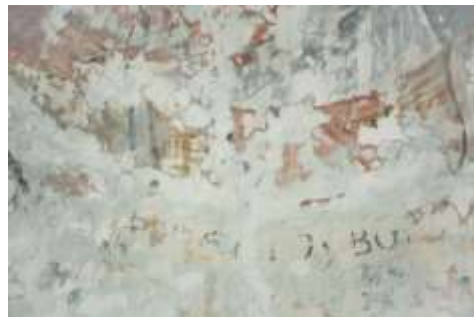
Fig. 15. Imagen de detalle de la filacteria del muro número 2.

Para realizar esta hipótesis hemos partido del dato objetivo de que las únicas dos letras que pueden leerse en la filacteria son “BO” y el personaje tiene apariencia masculina ,además, parece lleva una capa de color naranja/rojizo sobre un hábito negro, prenda característica de la indumentaria tradicional académica española, si bien, el color no constituye un hecho relevante en este caso porque fue posteriormente cuándo se emplearon becas de diferentes colores según las escuelas o facultades a las que pertenecían.<sup>8</sup>

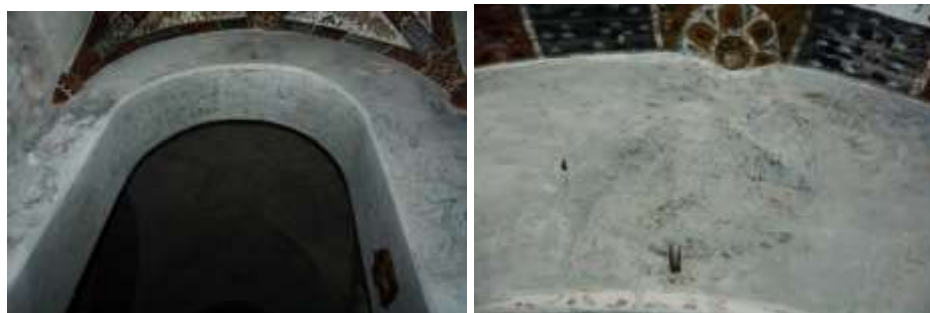
Justo enfrente del muro descrito anteriormente (3), se encuentra el muro número 4, el que da entrada a la estancia mediante un arco de medio punto, arriba del cual aparece otro medallón más pequeño con una imagen, esta vez sin inscripción que la identifique, pero sí que puede distinguirse que se trata de una mujer con un velo negro que podría ser una religiosa.

Figs. 17 y 18. Imagen general y de detalle del medallón del muro número 4.

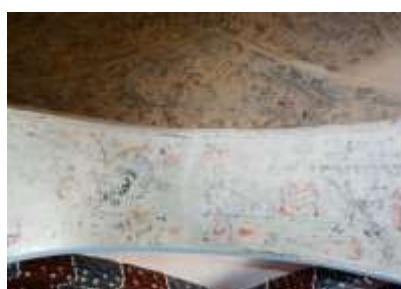
Acabando ya con esta primera capilla y cruzando el muro número 4 que separa ambas capillas con un arco de medio punto, se puede observar nuevamente cómo las pinturas se encuentran adaptadas a las formas arquitectónicas: aunque la capa de cal no permita apreciar con definición las pinturas, se aprecia que se trata nuevamente de motivos vegetales enmarcados por dos líneas rectas azules que siguen la forma del arco.

Fig 19. Arco que comunica las dos capillas que albergan las pinturas, situado en los muros 4 y 6. Constituye las pinturas número 5.

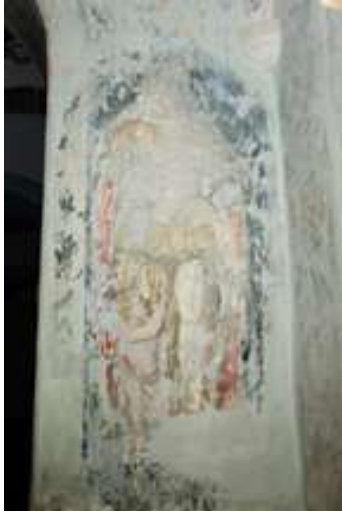
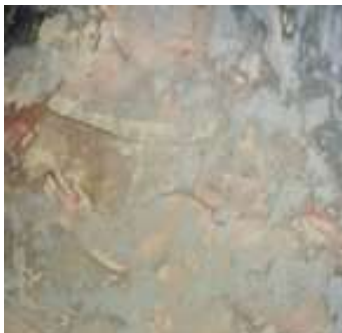
Figs. 20 y 21. Imagen del soldado con los dos bebés en el muro número 8.

Al parecer, este soldado lleva una armadura y una capa de color rojizo/anaranjado hasta la altura de los gemelos y el cabello largo y rubio, por lo que podría tratarse de un soldado romano, muy común en representaciones religiosas, especialmente en las de características renacentistas que particularmente trataban de evocar la temática clásica greco-romana, con la particularidad de ir acompañando a dos niños con lo que podría haberse querido simbolizar la caridad.<sup>10</sup>

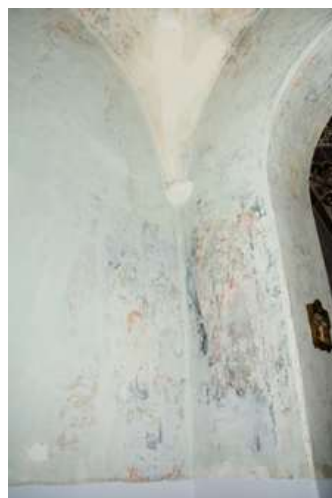
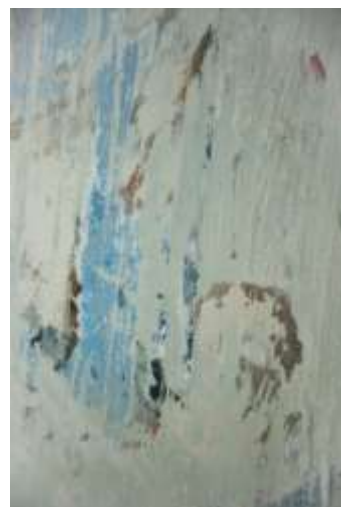
Figs. 22 y 23, imagen del muro número 6 en su unión con el 7, en la que puede observarse como aparece una mancha que sugiere la existencia de otro personaje, y en la imagen de al lado, detalle de esta misma zona que parece ser la cabeza de un bebé.

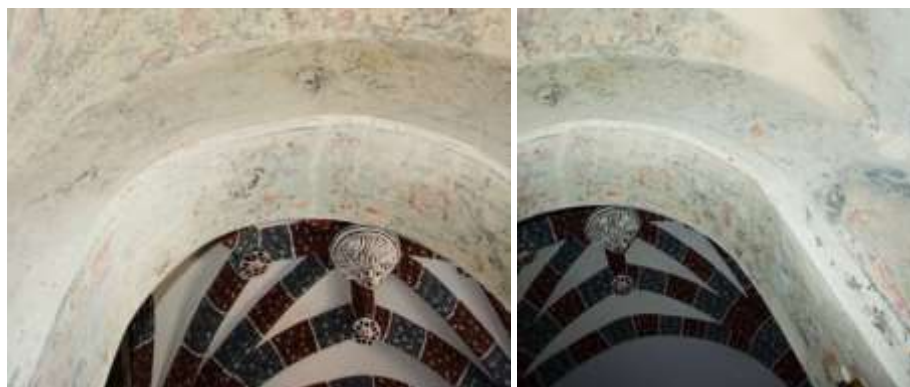
Figs. 24 y 25. Vistas del muro número 8, con arco de medio punto que deja ver la tercera cúpula.

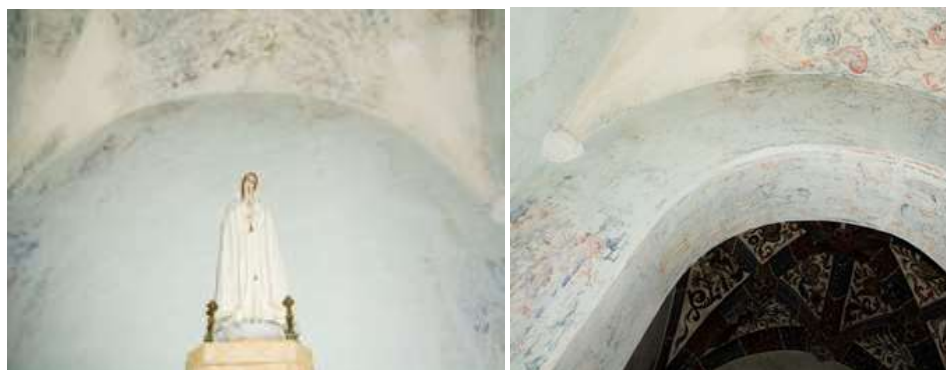
Figs. 26 y 27 . Muro número 7. Y 6, respectivamente.

La bóveda de esta segunda estancia, que tiene una forma ligeramente diferente a las otras dos (A y C), se conserva como el resto de las paredes con un porcentaje bastante importante de encalado todavía.

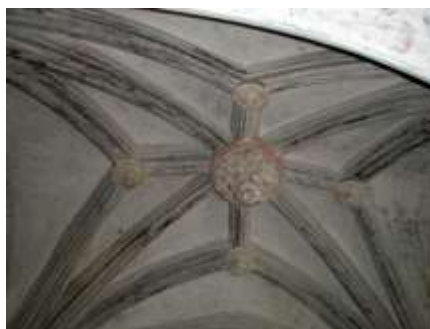
Fig. 28. Aspecto de la bóveda número 1 antes de ser desencalada . Imagen extraída de de [www.SIPCA.es](http://www.SIPCA.es). Sistema de información del patrimonio cultural aragonés.

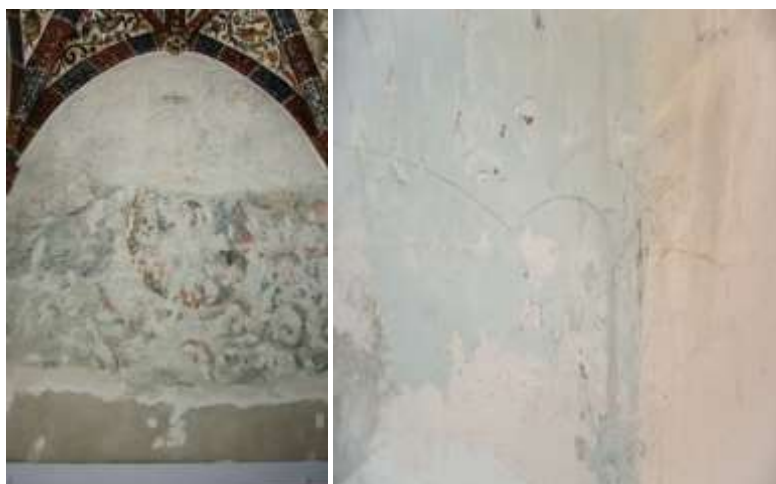
En el primer muro de esta primera capilla, presidido por San Pedro Arbués, no se encuentran daños particulares, sus patologías son las generales: los restos de cal, lagunas y rasguños producidos por un mal desencalado, suciedad superficial y restos de morteros y cementos que deberían ser eliminados.

Figs. 29 y 30. Vista general del muro número 1 y detalle de las telarañas de las aristas de los muros, respectivamente.

Cabe destacar que, como puede verse en la imagen general del muro número 1, en la parte superior el encalado es más denso, lo que implica que las pinturas en cuestión se encuentren más ocultas.

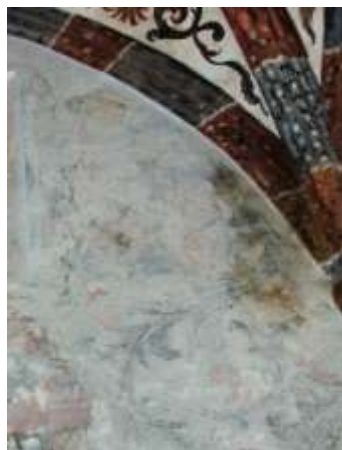
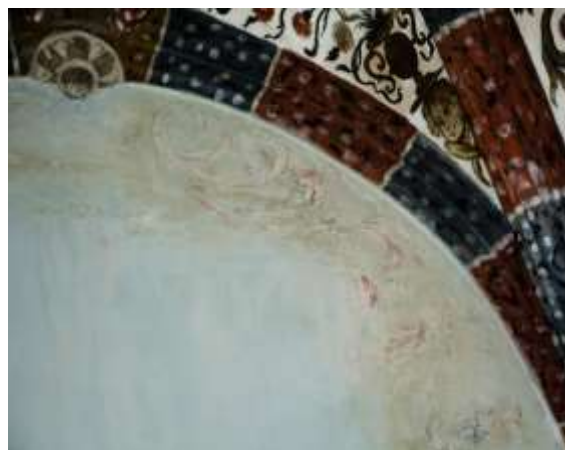
Si bien, también se observan humedades provenientes del techo, especialmente en la primera capilla, en una de las paredes que da a la calle por lo que suponemos que se trata de goteras que habría que tapar.

Figs. 32 y 33. A la izquierda, detalle de las humedades del muro número 2 y a la derecha detalle de las humedades del muro número 3. Ambos concluyen en la misma arista y sus partes posteriores dan al exterior, de dónde consideramos que provienen las filtraciones de agua que provocan estas humedades.

En primer lugar, será necesario eliminar en la medida de lo posible las causas de deterioro para más tarde restaurar lo dañado, por ello, se procederá a un examen arquitectónico ya que la prioridad es eliminar un foco de humedad por filtración que se observa sobretodo en una de las esquinas superiores de la capilla y, a continuación se procederá con la limpieza, para la cual haremos catas y comparando resultados trataremos de emplear los métodos menos invasivos.

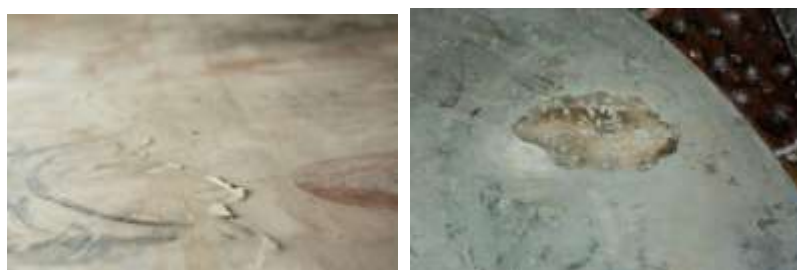
Otra patología que se observa son las grietas y pequeños levantamientos, si bien no afectan a la estructura y también se acentúan más en la primera capilla, que es la más propensa a sufrir patologías y además la más descubierta de cal.

Figs. 34 y 35. Detalle de un levantamiento y una laguna en el muro número 2.

Se procederá aplicando pequeñas gotas del producto en la zona de adhesión y, produciendo a continuación el sentado de la película pictórica con cuidado de no producir ningún daño tamponando con una esponja. Es importante tener cuidado de no dejar residuos por los alrededores ya que al tratarse de una técnica sensible al agua, al tratar de eliminar los residuos de consolidante podrían ser eliminados los pigmentos.<sup>14</sup>

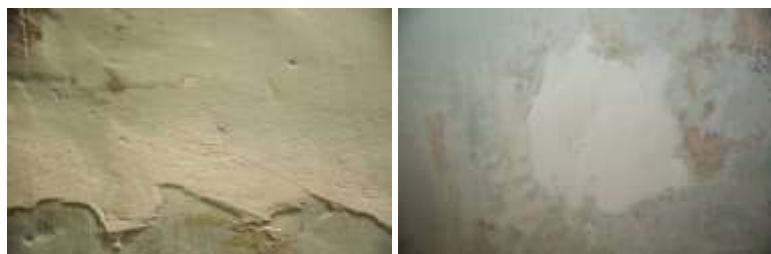
Y, por último, aparecen algunos morteros de diferentes naturalezas que además de estar aplicados sin ningún cuidado y manchando la superficie de alrededor de los orificios que tapan, tal vez estén dañando los materiales originales, por lo que deberían ser sustituidos por otros que resulten adecuados.<sup>11</sup>

Figs. 38,39 y 40. Detalles de capas de mortero superpuestas en las pinturas.

El método para retirar dichos morteros (siempre valorando si va a ser beneficioso para la pintura o, por el contrario le va a suponer un mayor daño) sería mecánicamente, ya que están completamente secos y no hay manera posible de ablandarlos.
